## **INFORME DE INSTALACIÓN Y SEGUIMIENTO DE LOS FILTROS KLEENOIL**

**INFORME N°: 0001**

## **INFORME MENSUAL DEL SUPERVISOR**

**Proyecto: Colocación de filtros Klennoil y Kleenfuel en la M/L Patria 87 de la flota de Transporte de Buceo de la Estatal**

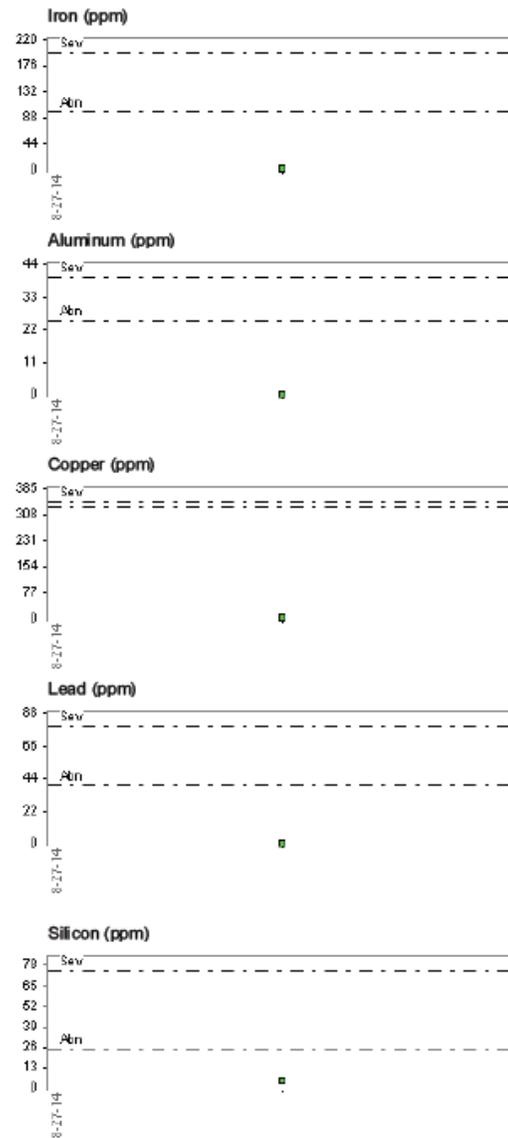
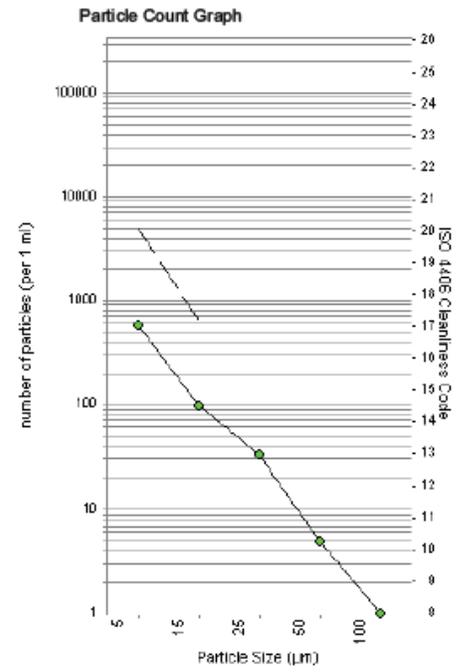
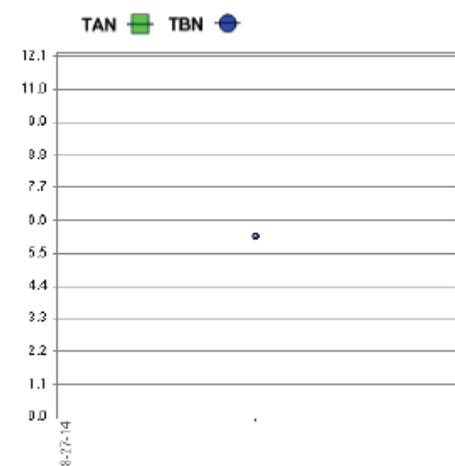
### Graphs

<b>CONTAMINATION</b>		<b>NORMAL</b>	
		<b>OIL CONDITION</b>		<b>NORMAL</b>	
<b>MOBILE OIL ANALYSIS REPORT</b>		<b>WEAR</b>		<b>NORMAL</b>	
<b>PETROLEOS DE VENEZUELA, S.A. PATRIA 87 - Front Diesel Engine</b>					
Unit Make	: CUMMINS	Serial No	: {n/a}	Date Rec'd	: Sep 06, 2014
Unit Model	: {n/a}	Cust. RefNo.	: {n/a}	Sample Date	: Sep 02, 2014
Comp Make	: CUMMINS	Stub No.	: KL-M2FKL596	Diagnostician	: Jonathan Hester
Comp Model	:				
<b>RECOMMENDATION</b> Resample at the next service interval to monitor.		Sample Date	07/09/14	Current	UOM
		Time on Unit	0	250	hrs
		Time on Oil	0	250	hrs
		Time on Fltr	0	250	hrs
		Oil Maint.	not chg	not chg	---
		Filter Maint.	changed	changed	---
<b>CONTAMINATION</b> There is no indication of any contamination in the component. The amount and size of particulates present in the system is acceptable.		Sample Date		Current	A bn
		Silicon	5.7	4.9	25
		Fuel (%)	<2.0	<2.0	5

Glycol	---	---	0.06
		Water (%)	<0.1	<0.1	0.2
		Soot (%)	0	0	3
		>4µm(c)	3705	1076	---
		>6µm(c)	2018	586	---
		>14µm(c)	343	99	---
		>21µm(c)	116	33	---
		>38µm(c)	17	5	---
		>70µm(c)		0	---
		ISO 4406(c)	18/15	16/13	---
<b>OIL CONDITION</b> Oil Type: 47 LTR of PDV 15W40 The BN result indicates that there is suitable alkalinity remaining in the oil. The condition of the oil is suitable for further service.		Sample Date		Current	Base
		Potassium	9.1	8.1	---
		Boron	0.0	0.0	---
		Barium	0.0	0.0	---
		Calcium	256	98.6	---
		Magnesium	1338	1246	---
		Molybdenum	0.2	0.2	---
		Sodium	0.7	0.7	---
		Phosphorus	499	408	---
		Sulfur	3066	3038	---
		Zinc	501	431	---
		Visc 100°C (cSt)	14.67	14.41	---
		BN (mg/KOH/g)	10.09	9.50	---
<b>WEAR</b> All component wear rates are normal.		Sample Date		Current	A bn
		PQ	---	---	---
		Iron	5	3.6	100
		Nickel	0.6	0.4	2
		Chromium	0.6	0.1	20
		Titanium	0.0	0.0	2
		Copper	8.3	4.3	330
		Aluminum	2.2	0.2	25

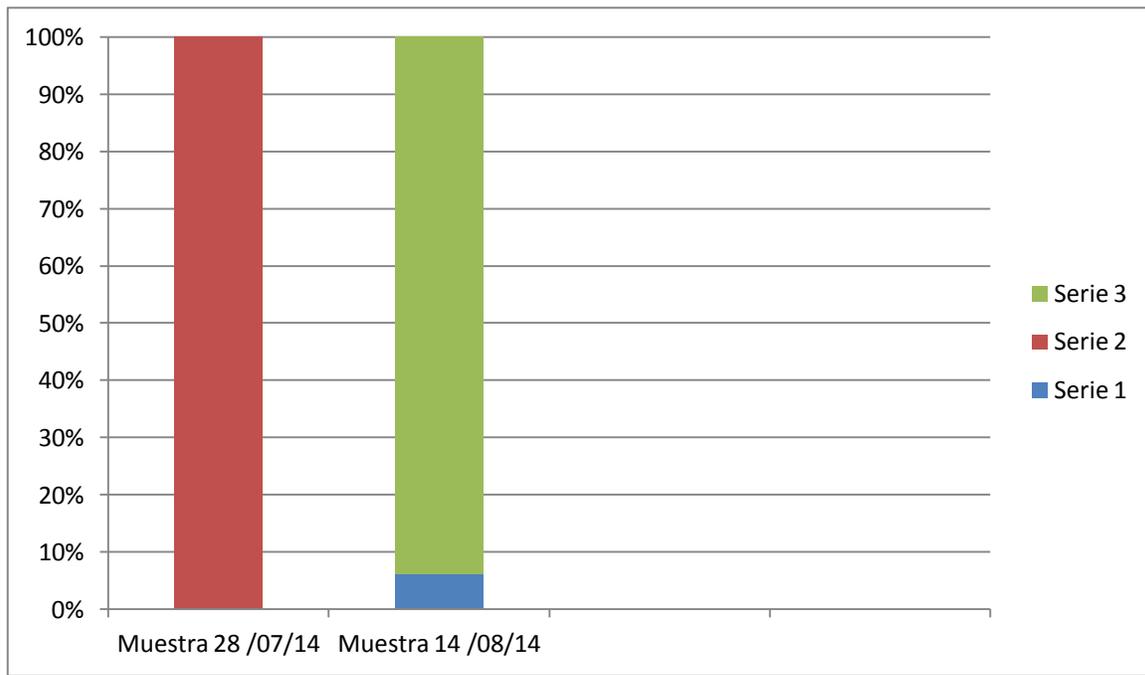
- **Índices de Eficiencia del Filtrado en el Diesel**

**Escala del Índice de eficiencia.**

- 1. Combustible Limpio KLEENFUEL.**
- 2. Combustible en Limpieza.**
- 3. Combustible Sucio.**

- **Se observa una mejora en el redimiendo de la L/M PATRIA 87, mejorando el sistema de combustible, debido a que el mismo está entrando más limpio a los inyectores, contribuyendo al mejor desarrollo de la maquina y del generador, el color del DIESEL mejoro en un 90 % .**
- **En cuanto al sistema de Aceite se mantiene el parámetro de viscosidad en un 97%, según el análisis del Laboratorio, todavía se observa un poco sucio, pero esto es acusa que el motor internamente estaba con residuos que mancharon el nuevo aceite, pero que poco a poco, el sistema KLEENOIL va eliminar las impurezas.**

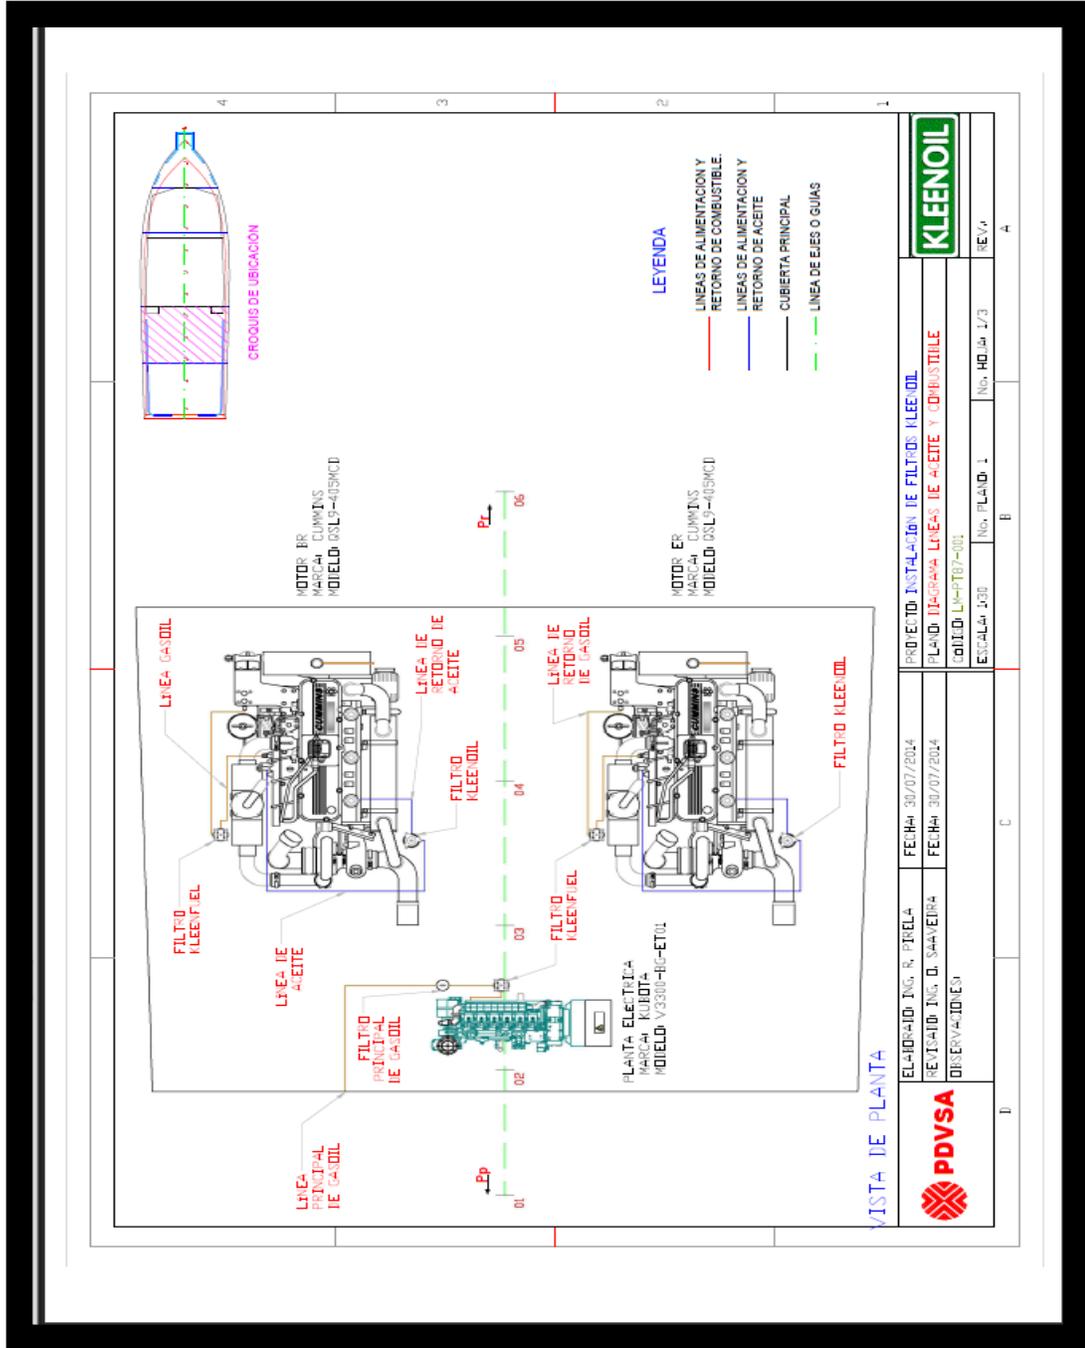
ELABORADO: ING. R. PIELA	FECHA: 30/07/2014	PROYECTO: INSTALACION DE FILTROS KLEEN-OIL	<b>KLEEN-OIL</b>
	REVISADO: ING. D. SAAVEDRA OBSERVACIONES:	FECHA: 30/07/2014	PLANO: 104-0004 LINEAS DE ACEITE Y COMBUSTIBLE DETALLE: LUM-PTB7-001	
Escala: 1:50		No. PLANO: 1	No. HOJA: 1/1	REV: A

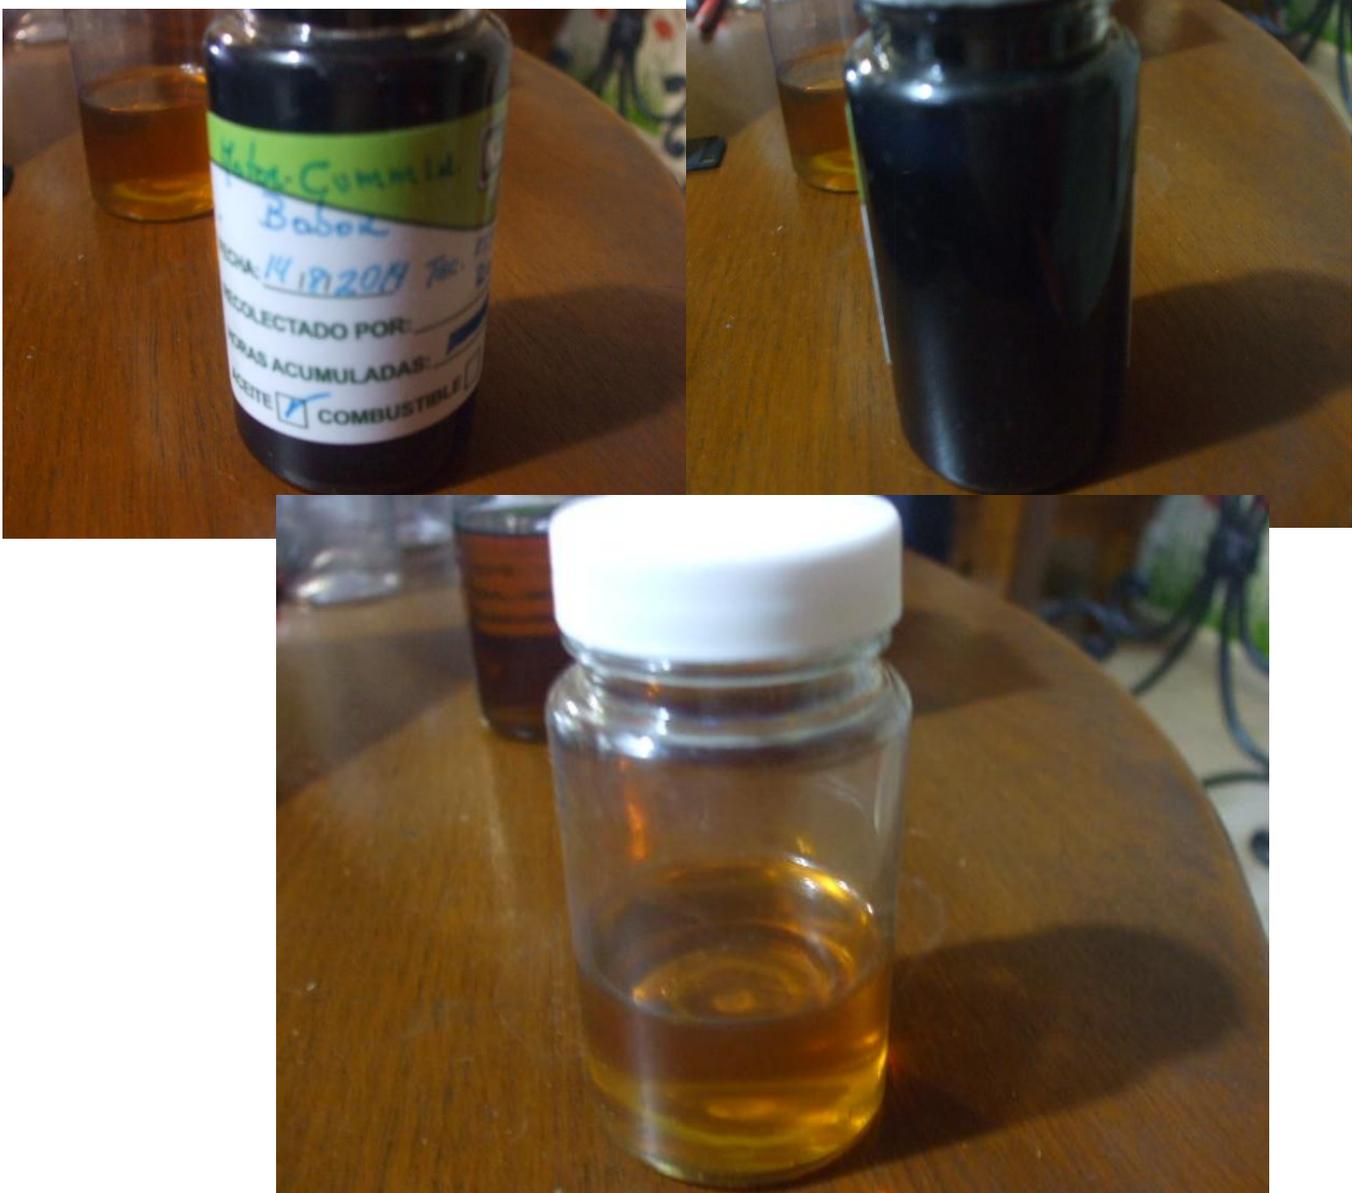
## Muestras de Aceite 15W/40

Antes de pasar por Kleenoil

Después de Pasar por los filtros Kleenoil

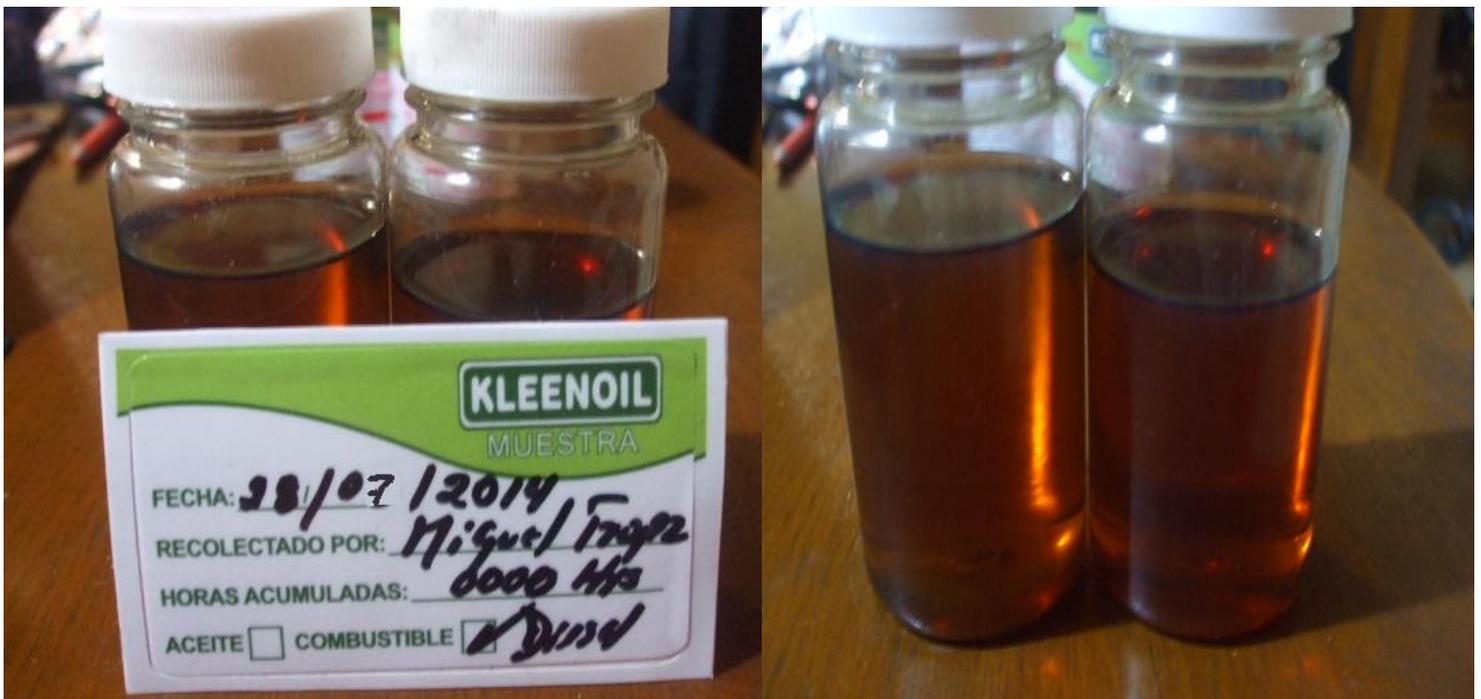
## MUESTREO DE COMBUSTIBLE

**Muestreo del 28 de Julio del 2014, el color es ámbar Oscuro, Combustible Diesel Marino.**

**Antes de Ser Filtrado por Kleenfuel.**

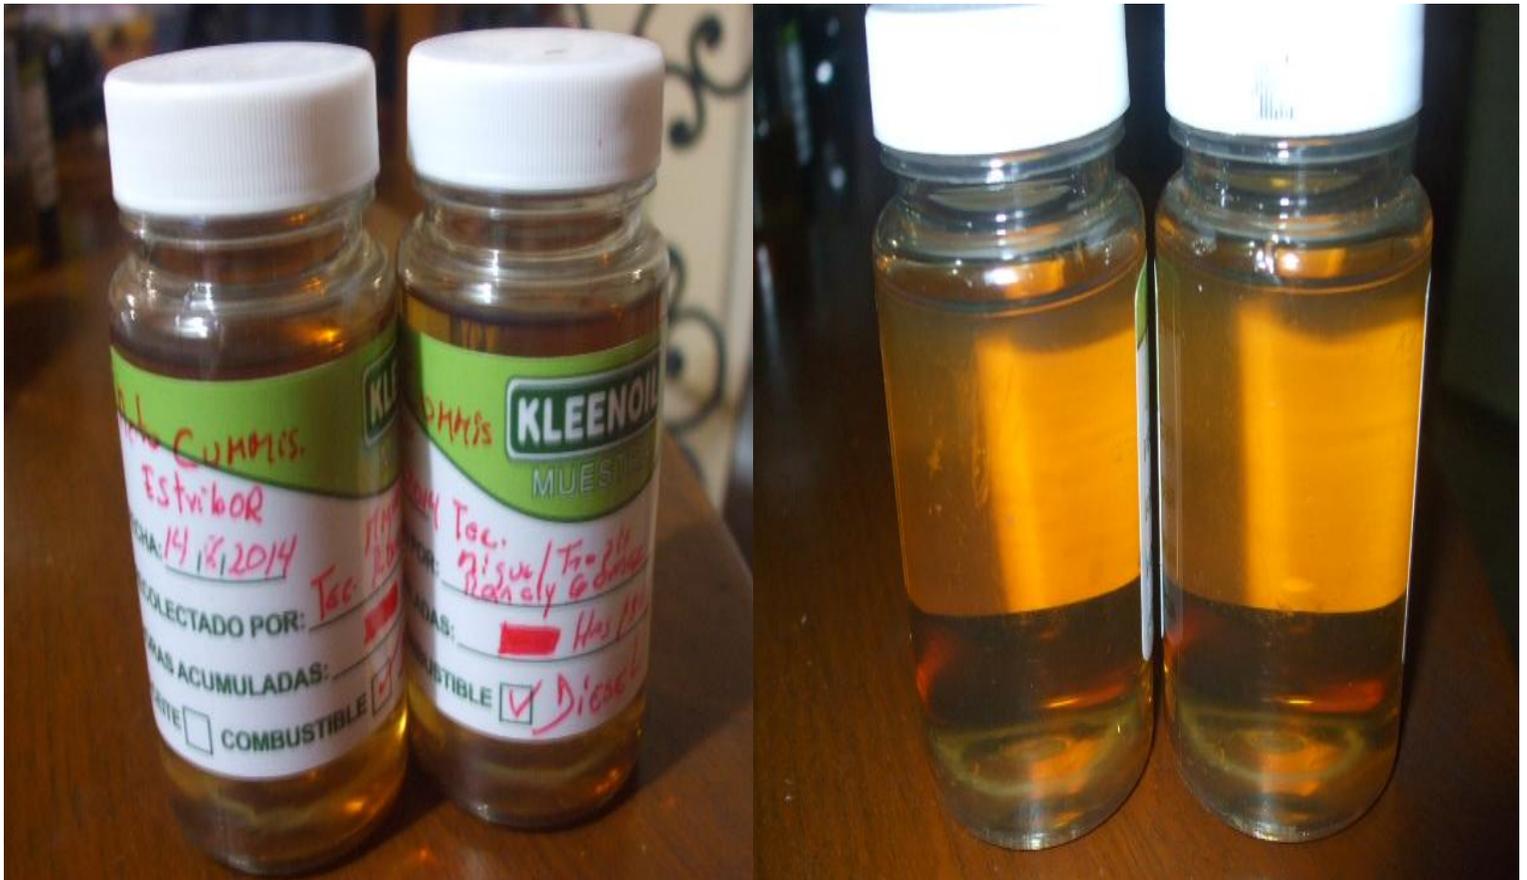
## Después de pasar por el Sistema Kleenfuel

**Muestreo del 14 de Agosto del 2014, el color es ámbar Claro, Combustible Diesel Marino.**
